Opinnäytetyö (AMK)

Rakennustekniikka

ILMATIIVIYS PIENTALOSSA

– Rakenteiden liittymien ja läpivientien työohjeet
Hartela Oy:n laatu järjestelmään

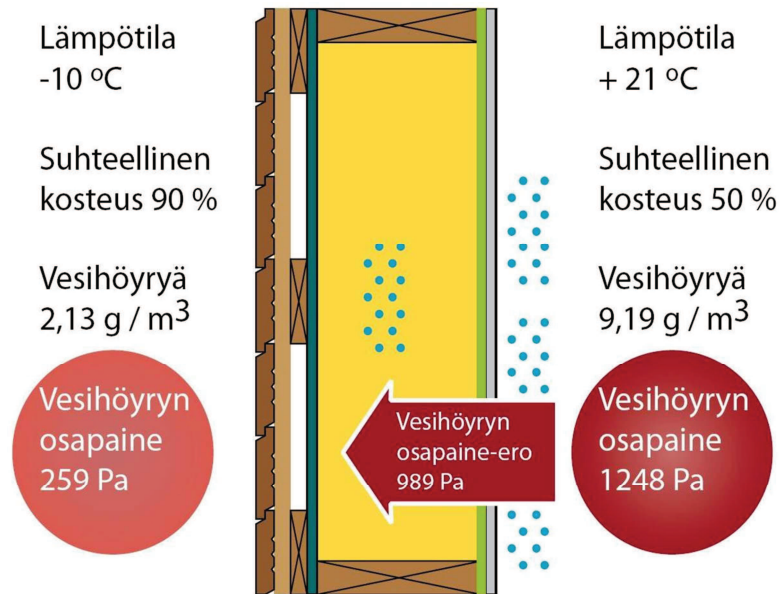
Kuva 1. Vesihöyryn siirtyminen rakenteen läpi diffuusion avulla (Tiivistalo 2012).

Diffuusiossa molekyylit siirtyvät väkevämmästä pitoisuudesta laimeampaan. Lämmin ilma sisältää yleensä enemmän vesihöyryä kuin viileä ilma, joten vesihöyryn osapaine on korkeampi lämpimässä ilmassa. Rakenteiden sisäpuolen höyrynsulkuna käytetään korkean diffuusiovastuksen omaavia materiaaleja estämään vesihöyryn pääseminen rakenteisiin. Rakenteen ulkopuolisena suojana käytettävän tuulensuojalevyn diffuusiovastus on pieni, jotta vesihöyry pääsee tuulettumaan eristeistä. Kuvassa 1 on esitetty diffuusion periaate.

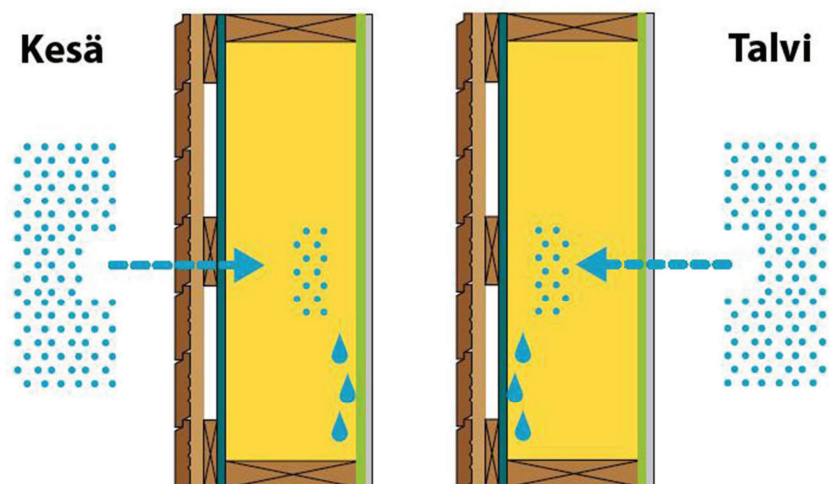
Kuva 2. Kosteuden siirtyminen rakenteisiin ulkoisen konvektion avulla kesällä ja talvella (Tiivistalo 2012).

Konvektio on lämmön kulkeutumista nesteessä tai kaasussa lämmön tai paine-erojen aiheuttamien virtausten mukana. Ulkoisella konvektiolla tarkoitetaan sitä että rakennuksen vaippa vuotaa. Ulkoinen konvektio aiheuttaa suurimman osan rakennuksen eristeiden kastumisesta. Kuvassa 2 on esitetty ulkoisen konvektion periaate kesällä ja talvella.

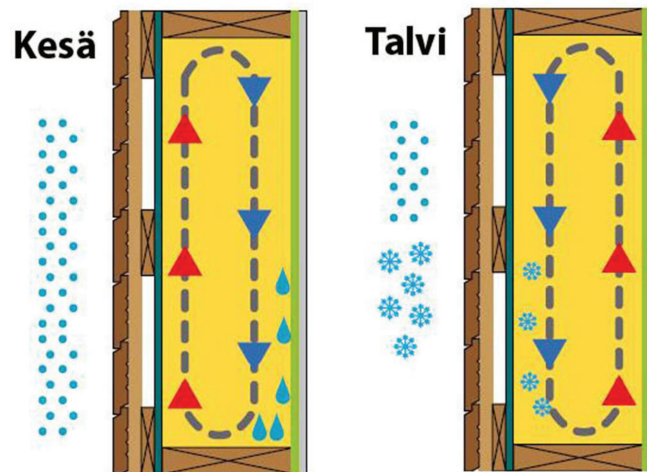
Kuva 3. Sisäisen konvektion periaate ja liikkumissuunta kesällä ja talvella (Tiivistalo 2012).

Sisäisellä konvektiolla tarkoitetaan ilman kulkemista eristeen sisällä. Se ei itessään lisää rakenteen kosteuden määrää, mutta nopeuttaa kosteusvaurioiden syntymistä sellaisissa rakenteissa, jotka eivät tuuletetu riittävästi. Kuvassa 3 on esitetty sisäisen konvektion liikkumissuunnat kesällä ja talvella.

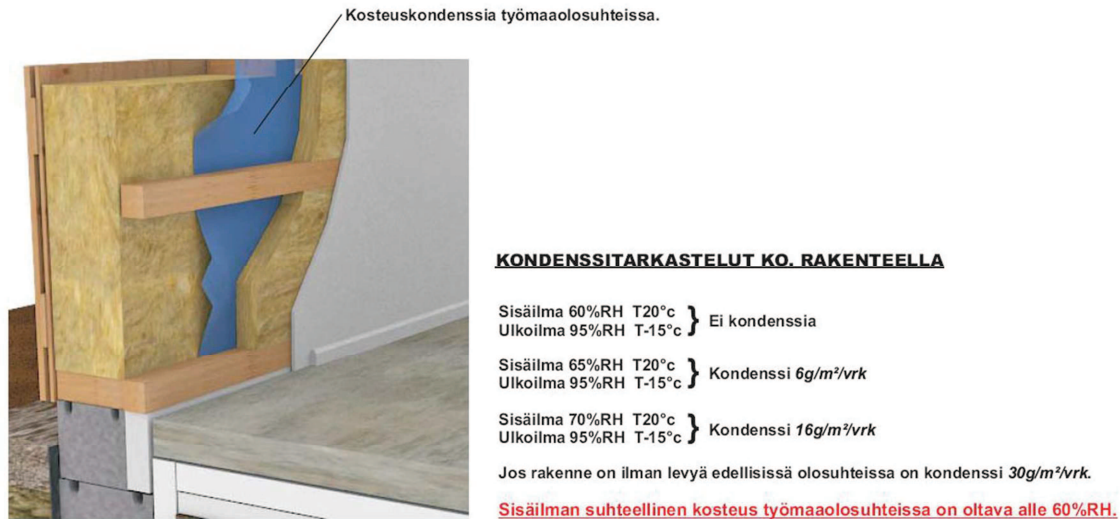
Kuva 4. Rakennusaikaisen kosteuden vaikutus seinärakenteen kondenssiveden määrään (Hometalkoot 2012).

Laatan valaminen vaikuttaa myös seinärakenteisiin, sillä laatan kuivuessa seinärakenteeseen pääsee kosteutta. Seinässä olevan ilmansulun sisäpuoleinen lämmöneriste on asennettava vasta, kun rakennusaikainen kosteus on kuivunut riittävästi. Näin estetään kosteuden jääminen rakenteen sisään eikä kosteusvaurioita pääse syntymään rakennusaikaisen huolimattomuuden takia (kuva 4).

Jos ilmansulku on suunniteltu asennettavaksi 50 mm:n päähän sisälevytyksestä ja ilmansulun sisäpuolelle tulee lämmöneristettä, voi lämmöneristysten asentaa paikalleen vasta sen jälkeen, kun suurin osa rakennusaikaisesta ylimääräisestä kosteudesta on kuivunut pois rakennuksesta (kuva 4) (Aho, Korpi, 2009).

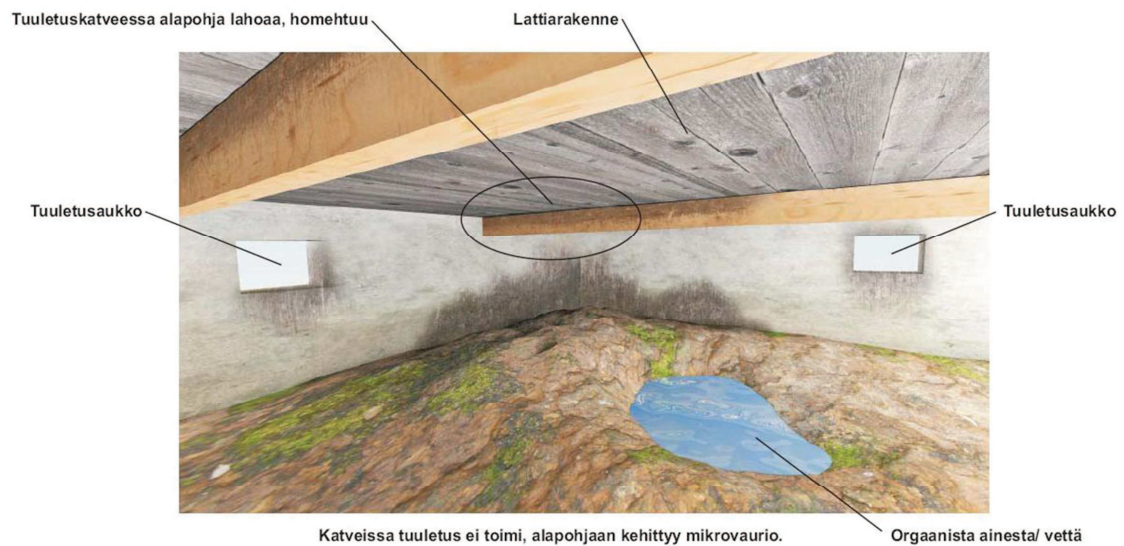
Kuva 5. Ryömintätilan tuuletuskatve aiheuttaa homehtumisriskin (Hometalkoot 2012).

Ryömintätilassa tulee olla hyvä tuuletus, ja sen on ulotuttava ryömintätilan jokaiseen osaan, ettei ryömintätilaan jää kuvassa 5 esitettyjä tuuletuskatveja ja maanpinta tulisi eristää ryömintätilan puolelta esimerkiksi kevytsorakerroksella (Aho, Korpi, 2009.)

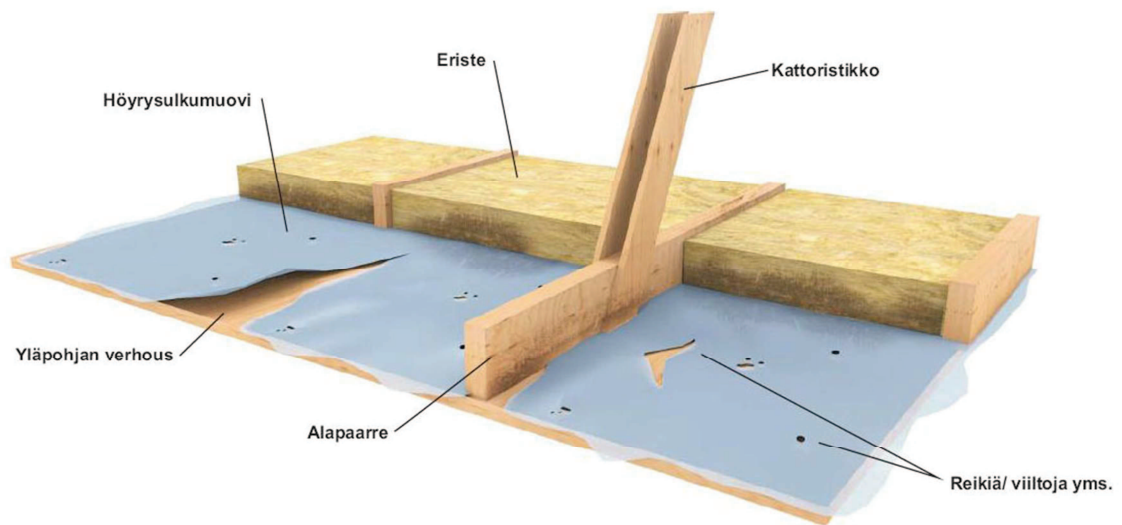
Kuva 6. Yläpohjan höyrynsulun tulee olla ehjä, ettei rakenteisiin pääse kosteutta konvektion avulla (Hometalkoot 2012).

Höyrynsulkumuovin puutteellinen tiiviys läpivientien ja liittymien kohdalta aiheuttaa ilmavuotoja ja paikkaaminen on haasteellista. Höyrynsulun eheys tulee varmistaa ennen rakenteiden jäämistä peittoon. Rikkinäisen höyrynsulun (kuva 6) läpi pääsee konvektion avulla valtavasti kosteutta.

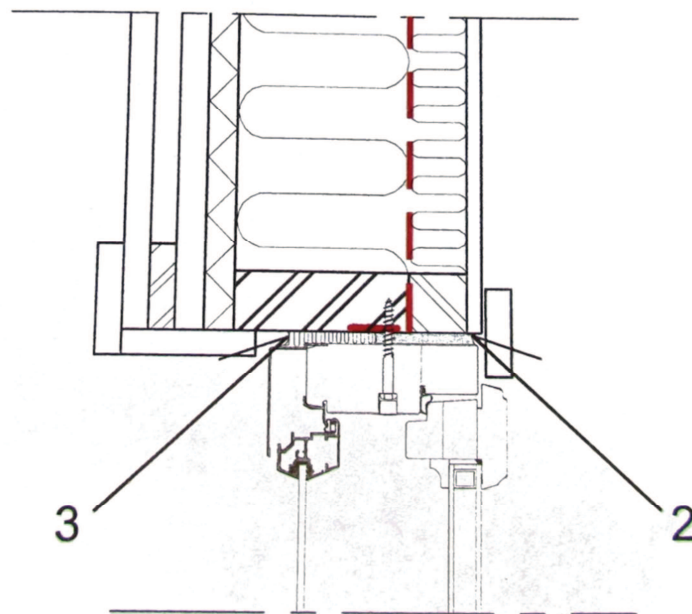
Kuva 7. Ikkunankarmin ja rungon välinen tiivistys (Aho, Korpi, 2009).

Rikkinäiset tiivisteet tai asennusvirhe ovat erittäin yleisiä ilmavuotojen syitä. Tiivistysten kunto pitäisi tarkastaa vielä ennen asennusta, vaikka se tehtaalta lähtiessä tehtäisiinkin. Ikkunoiden asennus tulee aikatauluttaa puurunkoisissa rakennuksissa niin, että höyrynsulkumuovi on asennettu ennen ikkunan asennusta. Näin höyrynsulkumuovi saadaan tiivistettyä ikkunan karmin ja rungon väliin mahdollisimman yksinkertaisesti ja vaivattomasti (kuva 7).

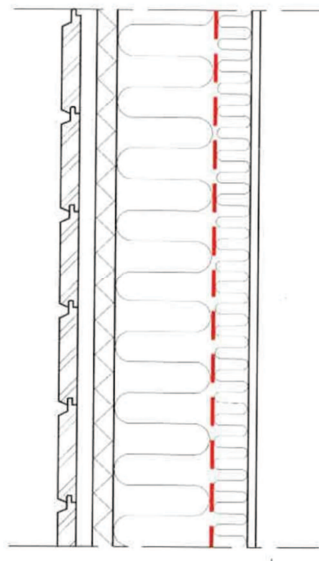
Kuva 8. Höyrynsulkumuovin paikka seinärakenteessa (Aho, Korpi, 2009).

Ilmansulku tulee sijoittaa rakenteeseen niin, että sähköasiat ja johdot voidaan asentaa ilmansulkua rikkomatta (kuva 8). Tästä syystä höyrynsulkumuovi on sijoitettava riittävän syvälle rakenteeseen, esimerkiksi 50 mm:n etäisyydelle rakenteen sisäpinnasta. Näin sähköasennukset voidaan tehdä ilmansulkua rikkomatta sisäverhouksen ja ilmansulun väliin. Höyrynsulkumuovia ei saa sijoittaa ulommas, kuin neljänneksen rakenteen paksuudesta, sillä silloin se ei enää täytä käyttötarkoitustaan ja päästää kosteuden seinärakenteen sisälle (RT 80-10974.)

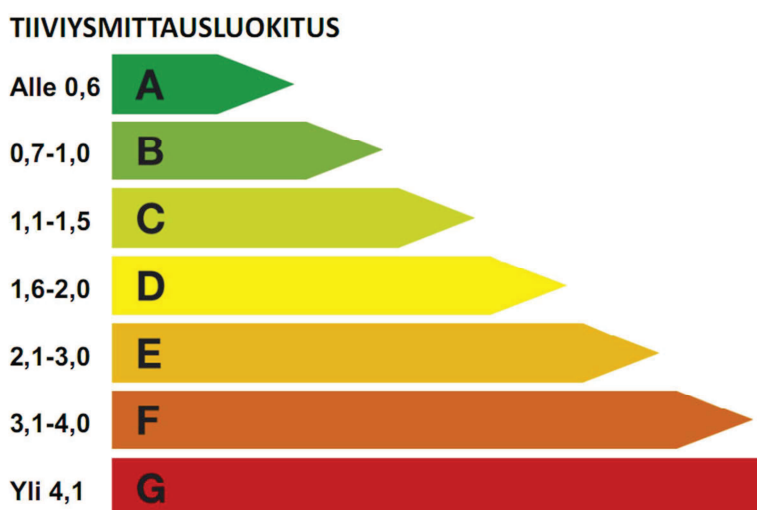
Kuva 9. Rakennusten ilmanvuotoluvun vaikutus rakennuksen energiatehokkuusluokkaan (Paloniitty, 2009).

Rakennuksen tiiviys vaikuttaa suuresti rakennuksen energiatehokkuuteen. Nykyisin rakennuksen energialuokitukset ovat asteikolla A-G. Kuvassa 9 nähdään miten n_{50} -luku vaikuttaa energialuokitukseen.

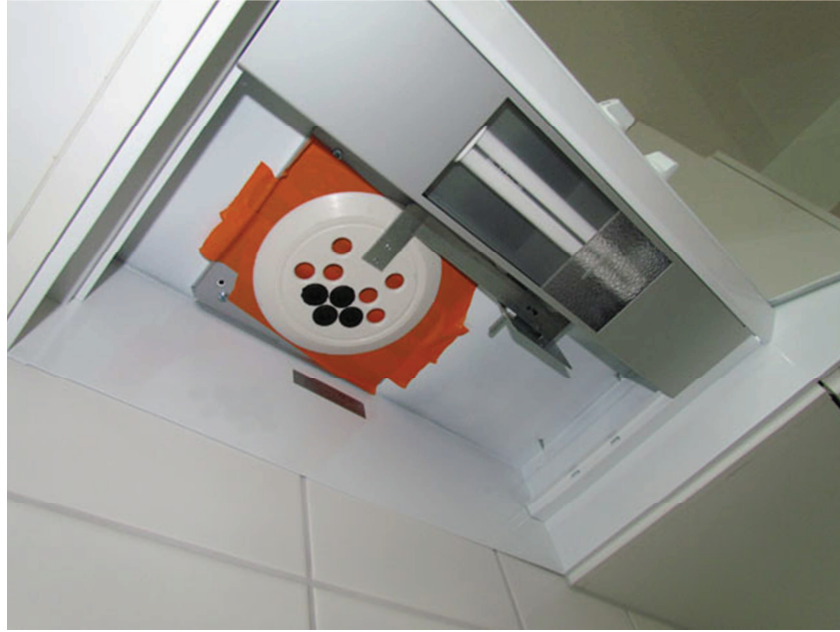
Kuva 10. Ennen mittausta on tiivistettävä kaikki rakennuksen ilmanvaihtokanavat, ilmatiiviysmittaus 22.3.2012 As Oy Ragnarinmetsä.

jetaan ja tiivistetään esimerkiksi teippaamalla ja vesilukot täytetään vedellä (kuva 10).

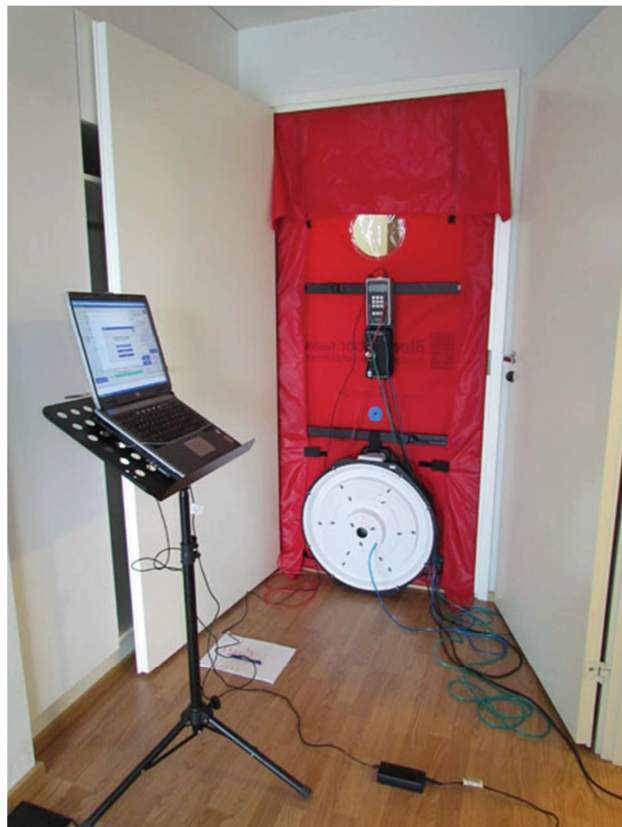
Kuva 11. Ilmatiiviysmittauslaitteistoa, ilmatiiviysmittaus 22.3.2012 As Oy Ragnarinmetsä.

Rakennuksen yhteen ovi- tai ikkuna-aukkoon asetetaan puhallin (kuva 11), joka luo mitattavalle rakennukselle tarvittavan paine-eron. Puhallin liitetään mittauslaitteistoon, joka mittaa rakennuksen ilmanvuotoluvun.

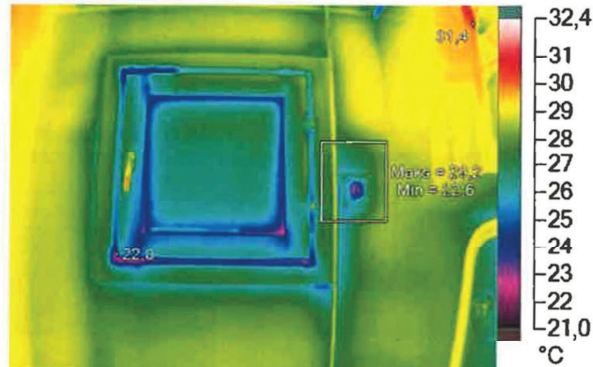
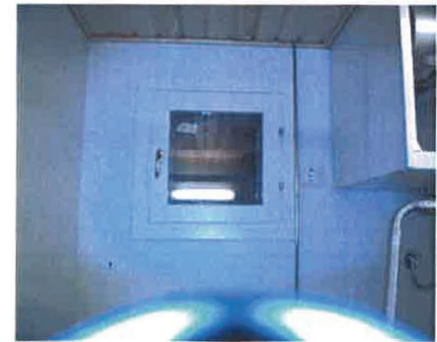
Kuva 1. Alakerran WC

Taustan lämpötila	29,0°C
Emissiokerroin	0,95
Kuvan lämpötila-alue	22,0°C ... 31,4°C
Kuvausajankohta	12.1.2009 10:24:18

Kuva 12. Ikkunan tiivisteiden sekä rungon ja karmin välisen tiivistyksen epätiiviyskohdat, lämpökuvausmittausraportti, As Oy Turun Orkidea.

Asunnon ilmatiiviusluvuksi saatiin mittauksella 1,0 1/h ja se vastaa hyvää ilmanpitävyydestä. Rakenteissa esiintyneistä ilmavuodoista suurin osa havaittiin ikkunoiden ja rungon liittymissä sekä ikkunoiden tiivisteissä. Alapohjan ja seinän liittymien kohdilla oli myös muutamia epätiiviyskohtia. Kuvissa 12 ja 13 on kohteen yleisimpiä epätiiviyskohtia.

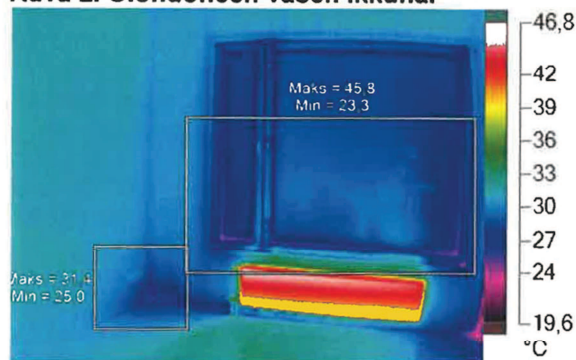
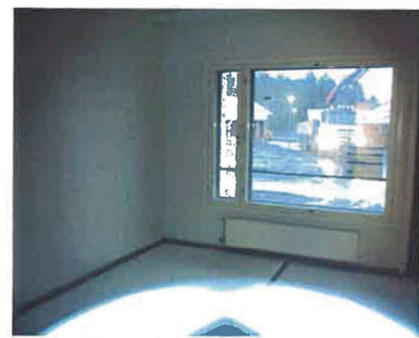
Kuva 2. Olohuoneen vasen ikkuna.

Taustan lämpötila	29,0°C
Emissiokerroin	0,95
Kuvan lämpötila-alue	20,6°C ... 45,8°C
Kuvausajankohta	12.1.2009 10:27:30

Kuva 13. Olohuoneen ikkunan tiivisteiden ja ulkoseinien ja alapohjan välisen liittymän epätiiviyskohdat, Lämpökuvausmittausraportti, As Oy Turun Orkidea.

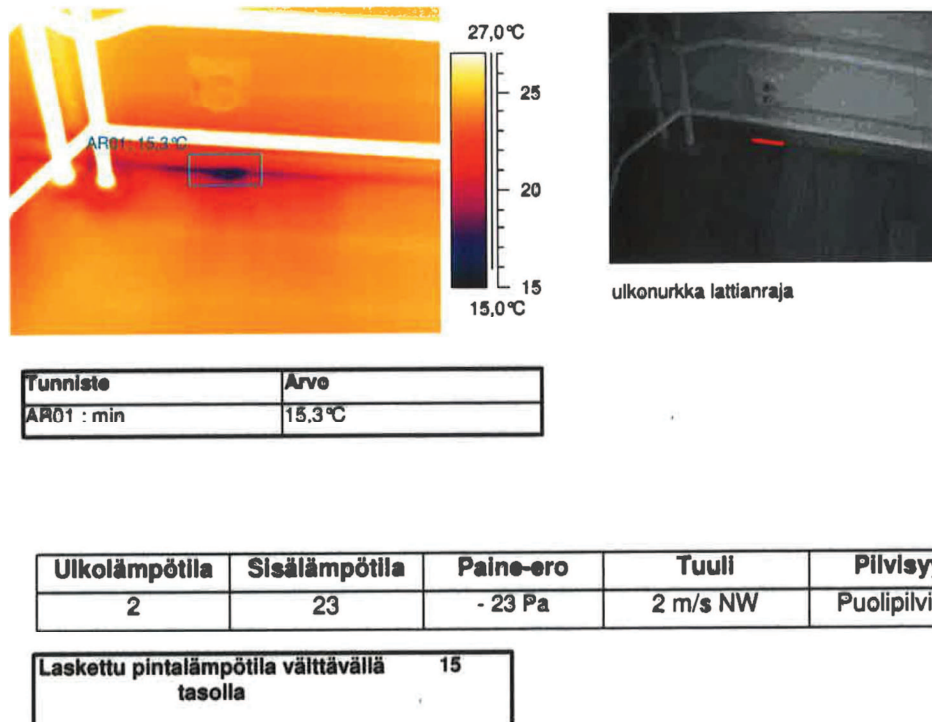
Kuva 14.. Alapohjan ja ulkoseinän välinen epätiiviyskohta, lämpökuvausmittausraportti 16.11.2009, As Oy Turun Tavastinvuori.

Lämpökuvausraportista selviää rakennuksen ilmanvuotokohtat. Eniten puutteita on isojen ikkunoiden sulkimien puoleisissa alakulmissa ja parvekkeen ovissa. Myös pistorasioiden kohdalla listan takana oli vuotokohtia.

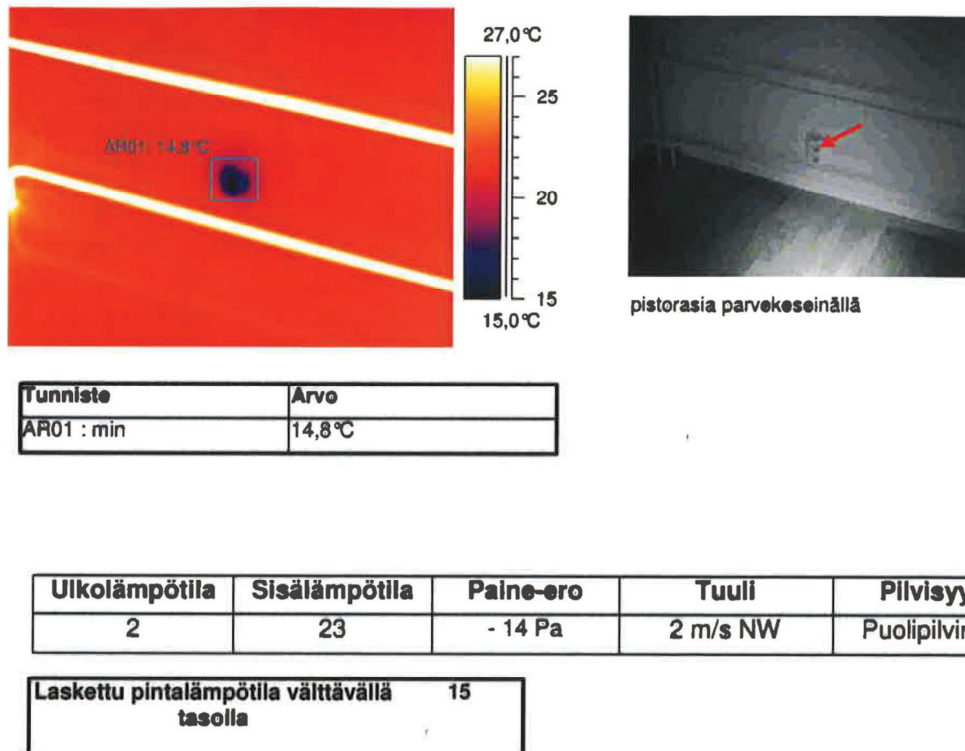
Kuva 15. Ulkoseinän pistorasian kohdalla oleva ilmavuoto, lämpökuvausmittausraportti 16.11.2009, As Oy Turun Tavastinvuori.

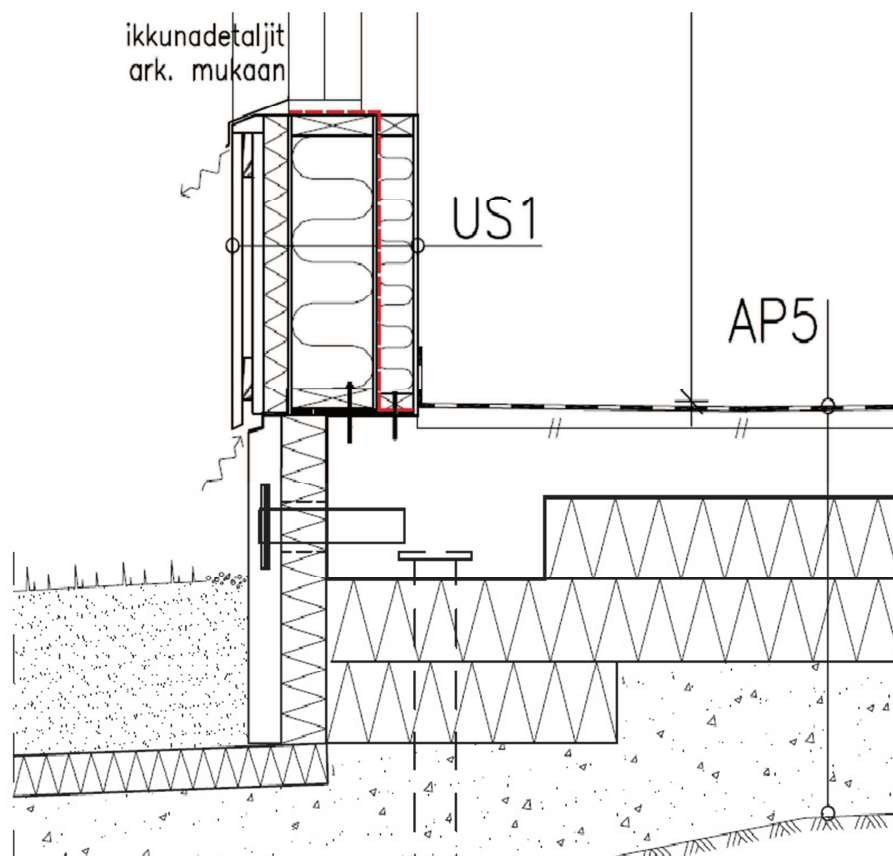
Kohteet, joissa seinärakenne tehdään ennen laatan valua. Lattiat valetaan seinää vasten.

- kumibitumikermikaista tuodaan suorana seinän alajuoksupuun alta betonilaatan alle (2)
- seinän ilmansulkukalvo taitetaan kermikaistan päälle. Yläpuolisten rakenteiden paino tiivistää liitoksen, kun taitoksen leveys on riittävä.
- Laatan valua varten seinän ilmansulkukerrosta vasten asennetaan kapea, vähintään laatan paksuinen muovieristelevykaista (1)
- seinän ilmansulun sisäpuoleinen koolaus aloitetaan muovieristelevukaistan yläpuolelta
- seinässä ilmansulun sisäpuolinen lämmöneriste asennetaan vasta, kun rakennusaikainen kosteus on kuivunut riittävästi
- Laatan vähäisestä painumisesta ei ole haittaa liitoksen ilmanpitävyydelle, kun käytetään joustavia kumibitumikermejä.

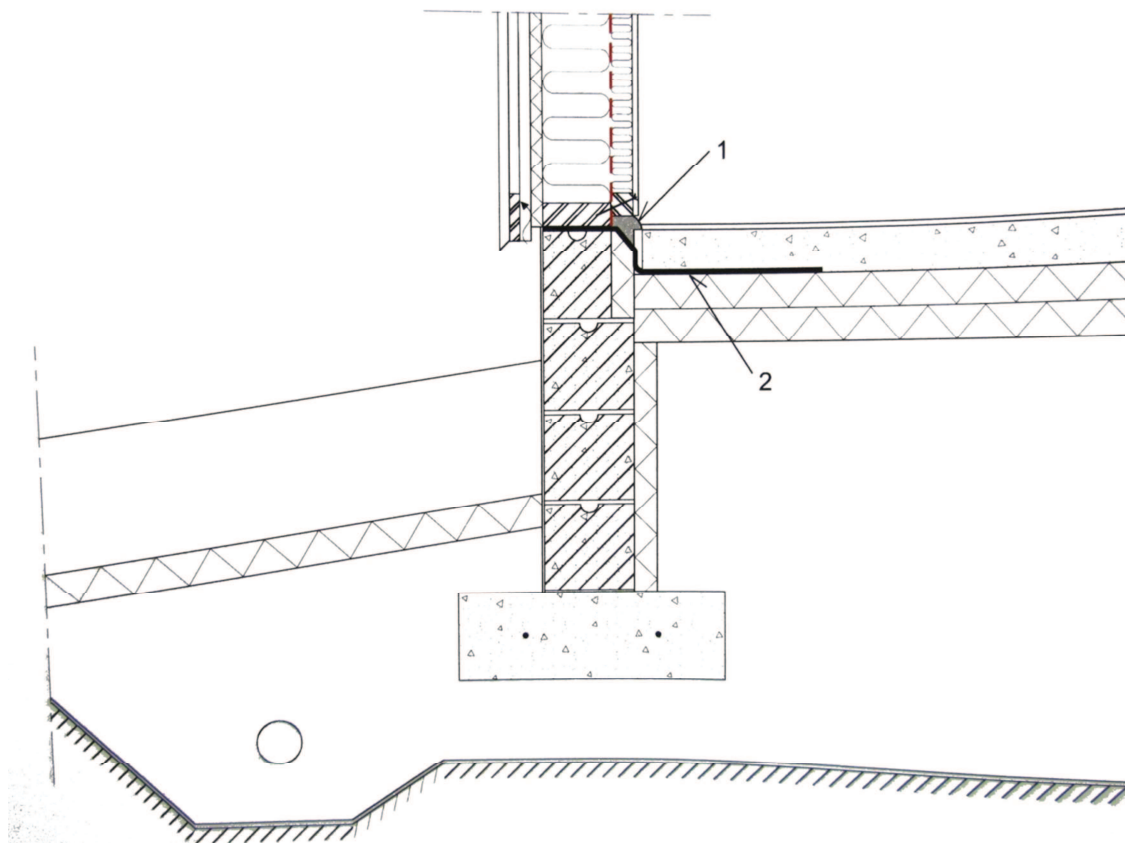
Kohteet, joissa lattiavalu tehdään ennen seinän pystytystä.

- Kumibitumikermikaista (2) taitetaan seinän alajuoksupuun alta betonilaatan alle.
- Sokkelin sisäpuolinen lämmöneriste viistetään päästä, ettei kermin nurkkaa rikota työn aikana.
- Ilmansulkukalvon sisäpuolista pystykoolausta nostetaan hieman seinän alareunasta ja seinän ilmansulkukalvo tiivistetään ruuvaamalla sisäverhouslevyn alareunan kiinnityspuun ja seinän alajuoksupuun väliin.
- Sisäverhouslevyn alareunan kiinnityspuun, kermin ja lattialaatan väliin jäävä rako täytetään polyuretaanivaahdolla (1). Vaahdotus estää ilmavuodot seinän alajuoksupuun ja kermikaistan välistä.
- Seinässä ilmansulun sisäpuolinen lämmöneriste asennetaan vasta, kun rakennusaikainen kosteus on kuivunut riittävästi

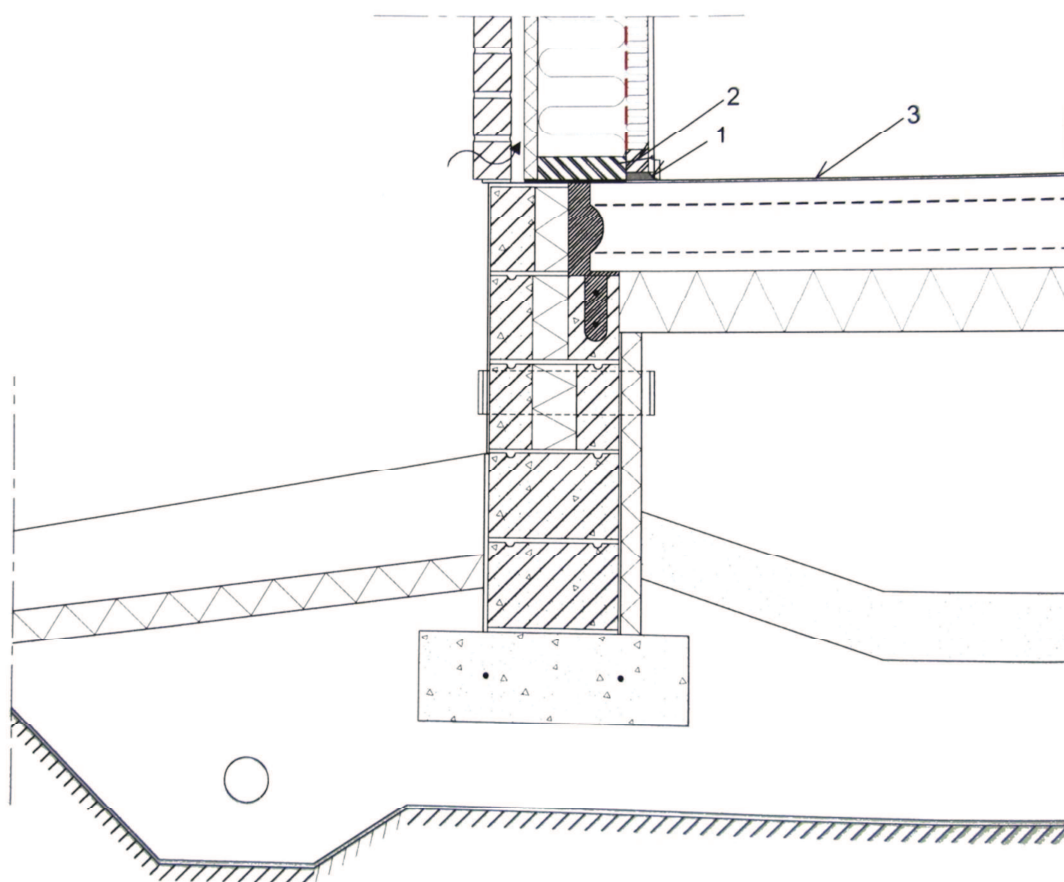
Ryömintätilainen alapohja, jonka kantavana rakenteena on ontelolaatta

- Seinän alla oleva kumibitumikermi varmistaa päätysauman ilmanpitävyyden, vaikka päätysaumassa esiintyisi pientä halkeilua.
- Betonirakenteen ja sokkeliharkon välisten vaakasaumojen juotosvalut on tehtävä huolellisesti.
- Elementtien liitokset tiivistetään pinnan tasoitekerroksella (3).
- Seinän ilmansulkukalvo tiivistetään sisäverhouslevyn alareunan kiinnityspuun ja seinän alajuoksupuun väliin (2)
- Seinän alaosan ja laatan väli tiivistetään polyuretaanivaahdotuksella (1)
- Laatan alapuolisen lämmöneristeen saumat tulee vaahdottaa eristekerroksen saumojen vuotamisen estämiseksi.

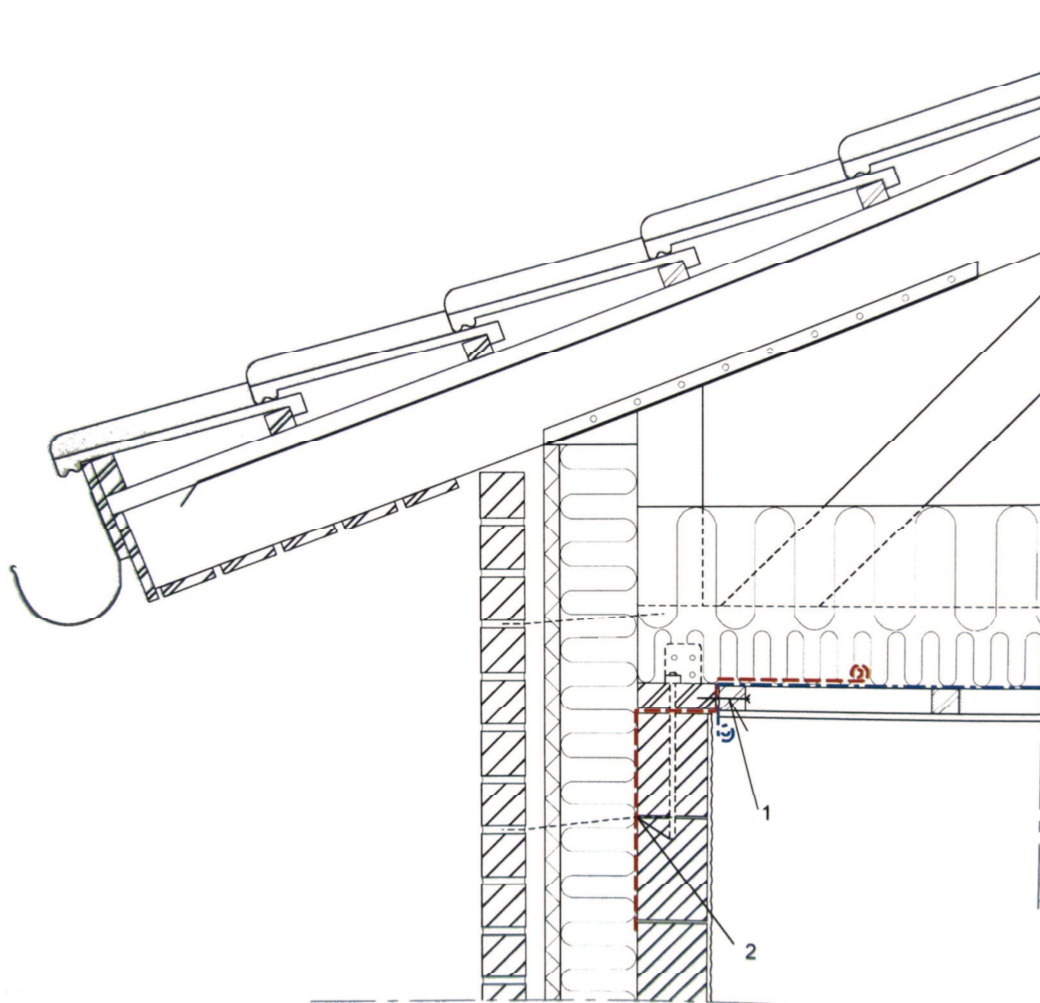
- Harkkoseinän päälle asetetaan höyrynsulkumuovikaista, joka käännetään yläpohjan ilmansulun kanssa limittäin. Kaistan tulee ulottua seinää alaspäin vähintään 500 mm matkan (2).
- Liitos puristetaan tiiviiksi alaslaskun kohdalta riittävän tiheällä ruuvikiinnityksellä (1).
- Nurkissa ilmansulkukalvot laskostetaan, limitetään ja teipataan yhteen

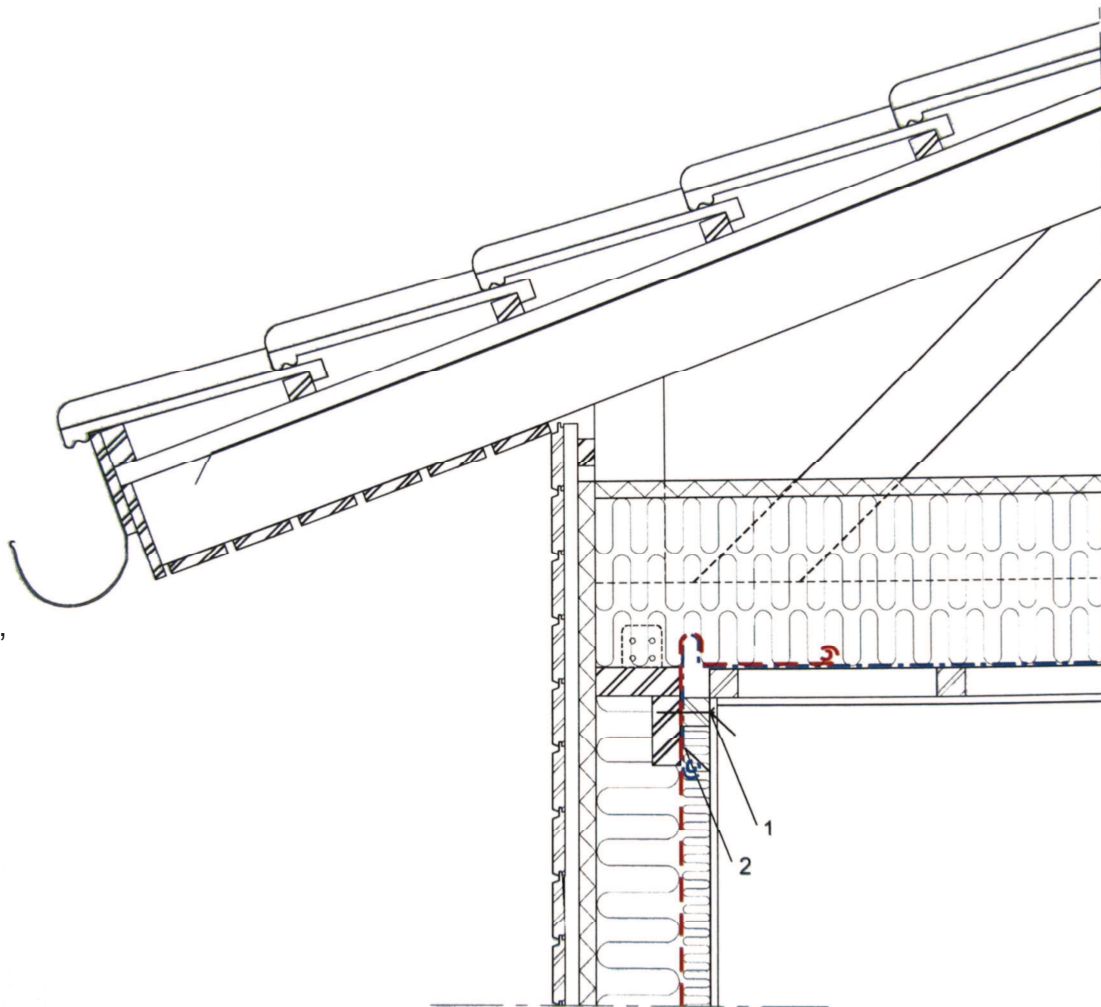
HARTELA TYÖOHJEKORTTI PUURAKENTEISEN YLÄPOHJAN JA PUURAKENTEISEN ULKOSEINÄN LIITOS	Lomake	Versio	1
	Pvm	23.3.2012	Laatija
	Hyväksytty	ESj

Puurunkoiset pientalot, joiden yläpohjan ja ulkoseinän ilmansulkuina käytetään kalvoja.

- ilmansulkukalvojen limityksen tulee olla riittävän pitkä (2)
- Yläpohjan ilmansulkukalvo tuodaan ulkoseinän ilmansulkukalvon kanssa limittäin vähintään sisäverhouslevyn yläreunan kiinnitysriman alapuolelle, liitos puristetaan tiiviiksi, tiheä ruuvikiinnitys k300 (1).
- seinän ilmansulkukalvo viedään yläpohjan ilmansulkukalvon päälle lämmöneristeen alle
- rakennuksen nurkissa ilmansulkukalvot laskostetaan, limitetään ja teipataan yhteen

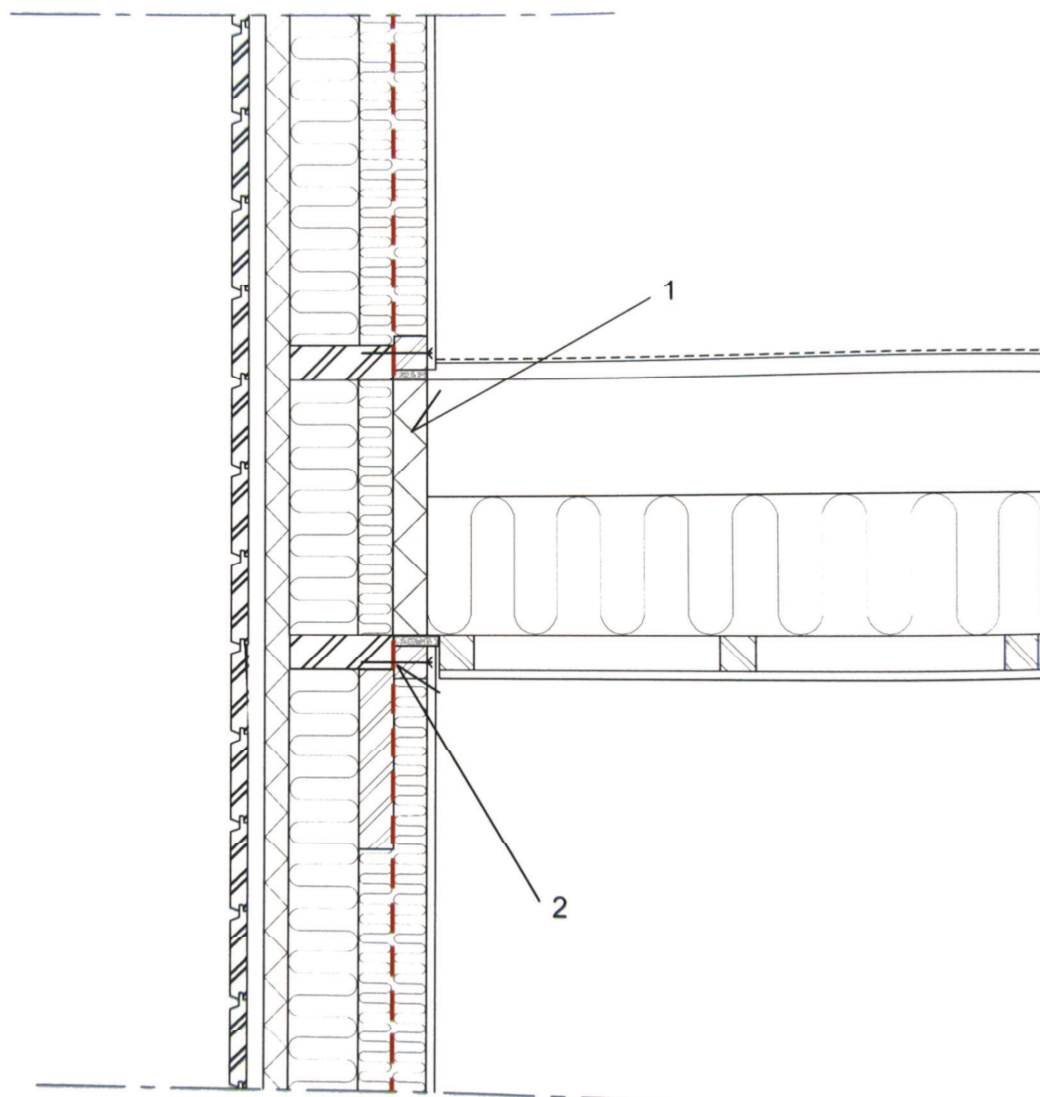
- Seinän ilmansulkukalvo puristetaan alemmassa kerroksessa sisäverhouslevyn yläkiinnitysrimalla tiiviiksi seinän yläohjauspuuhun, tiheä ruuvikiinnitys k300. Ylemmässä kerroksessa tehdään vastaava tiivistys seinän alaohjauspuuhun.
- välipohjan kohdalle, palkkien väliin tiivistetään vaahdottamalla solumuovieristyslevyt. Vaahdotus tehdään levyn jokaiselta reunalta palkkeihin ja seinän alaosan riman väliin.

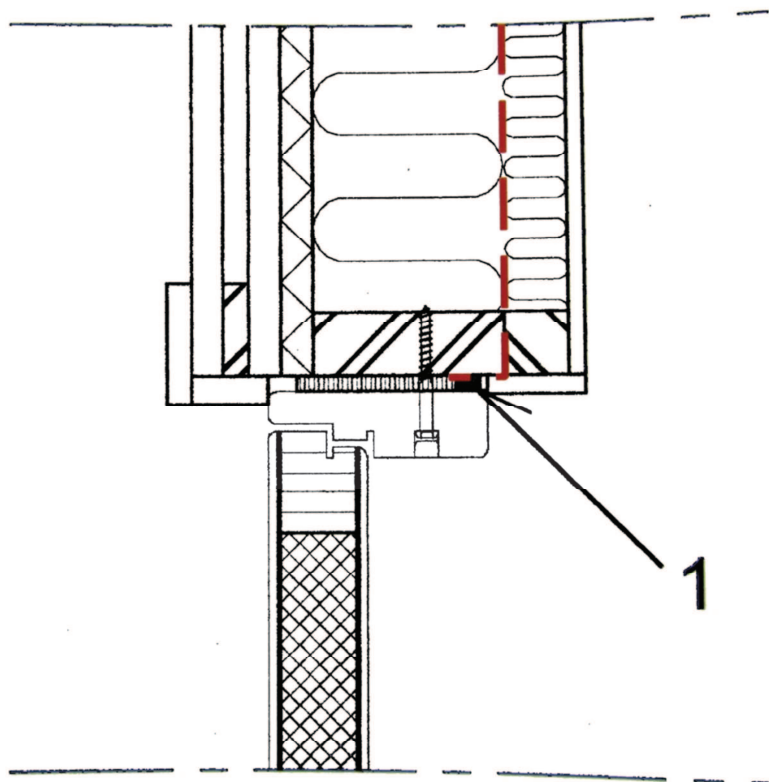
- Ennen oven asennusta seinän höyrynsulkumuovi leikataan 2cm pienemmäksi kuin oviaukko. Höyrynsulku taitetaan oviaukkoon ja kiinnitetään nitomalla
- Karmin ja seinän väli tiivistetään mineraalivillakaistalla. Ilmanpitävyys toteutetaan elastisella kittauksella sisäpinnassa (1). Höyrynsulkumuovin pää jää elastisen kittauksen alle.

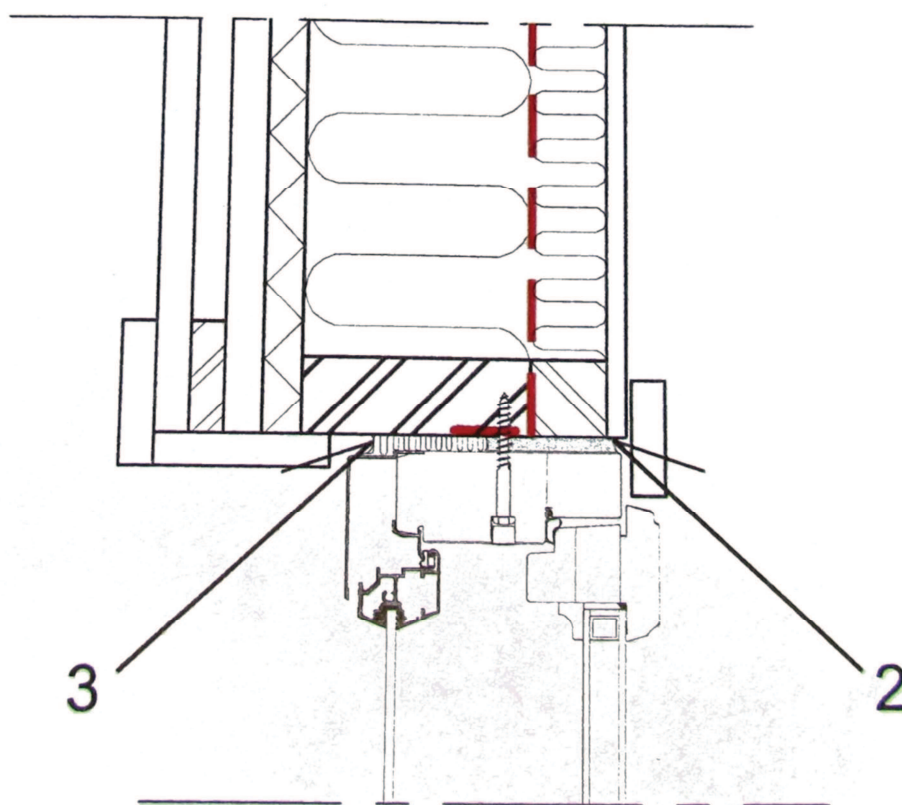
- Ennen ikkunan asennusta seinän höyrynsulkumuovi leikataan 2cm pienemmäksi kuin ikkuna-aukko. Höyrynsulku taitetaan ikkuna-aukkoon ja kiinnitetään nitojalla
- Ikkunan karmi tiivistetään runkoon polyuretaanivaahdolla (2). Pullon asentoa vaihdettaessa vaahdotus katkeaa, jatketaan vaahdotusta painamalla putki valmiin vaahdotuksen sisään, ettei vaahdotukseen synny reikiä.
- Vaahdolla ei täytetä koko väliä, vaan ulkoreunaan tulee jättää tuuletusrako. Karmin ulkoreunassa osa tiivistetilasta voidaan täyttää myös mineraalivillakaistalla (3).
- Polyuretaanivaahdon kuivumisen jälkeen höyrynsulkumuovin ja ikkunan karmin väli kitataan ilmatiiviiksi elastisella massalla.

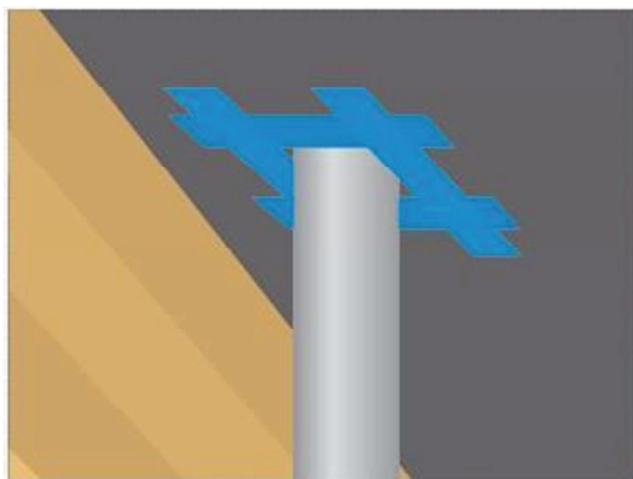
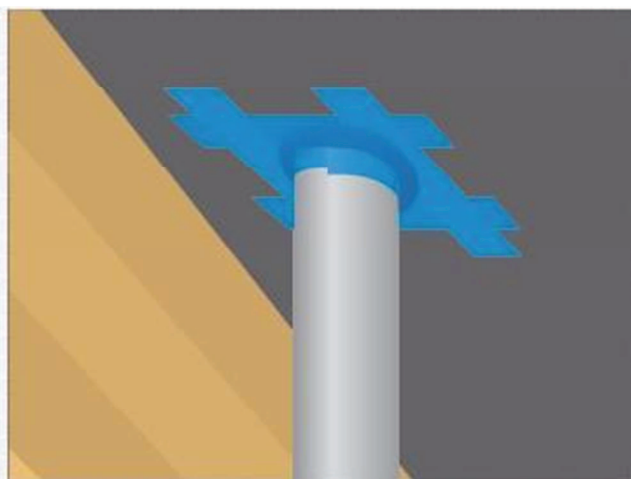
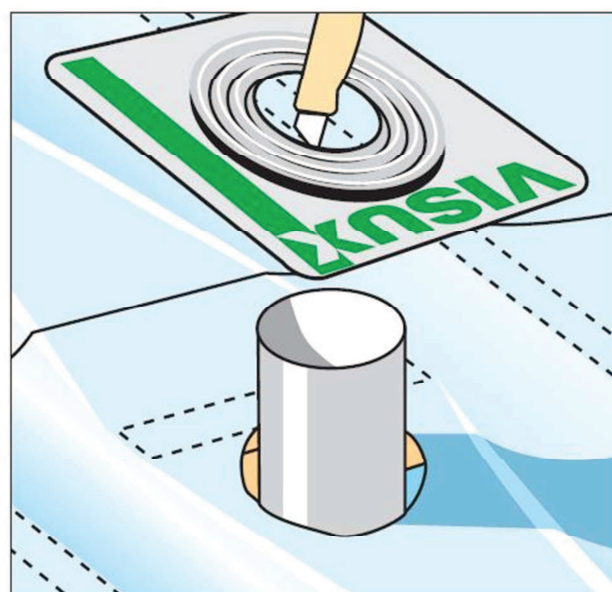
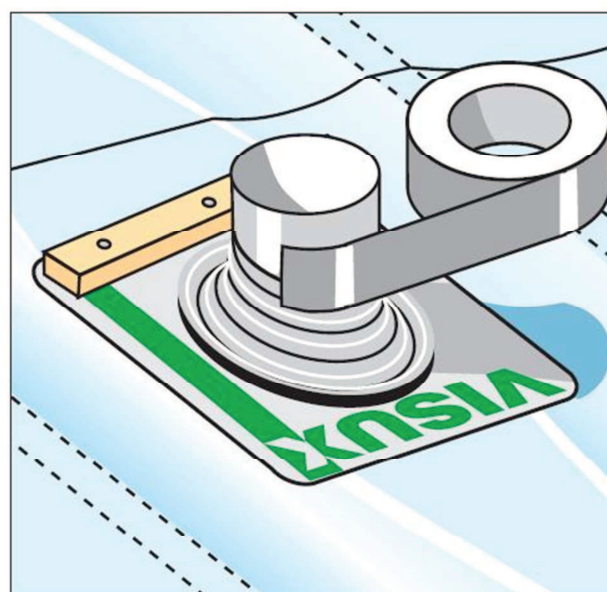
- Tiivistetään höyrynsulun läpiviennit teippaamalla ja kitataan levyn ja läpiviennin sauma maalattavissa olevalla kitillä
- Höyrynsulku tulee leikata putken ympäriltä siististi, ettei laipan ja putken väliin jää ylimääräisiä muovikaistaleita, jotka aiheuttavat vuotokohtia.
- On varmistettava ettei höyrynsulku jää teippauksen tai ilmansulkulaipan alta ryppyyn.
- Visux-ilmansulku läpivientejä käytettäessä yläpohjassa on kattolevyn ja asennuslaipan väliin asetettava 50mm villakaistale, koska laipan liima ei ole ikuinen.

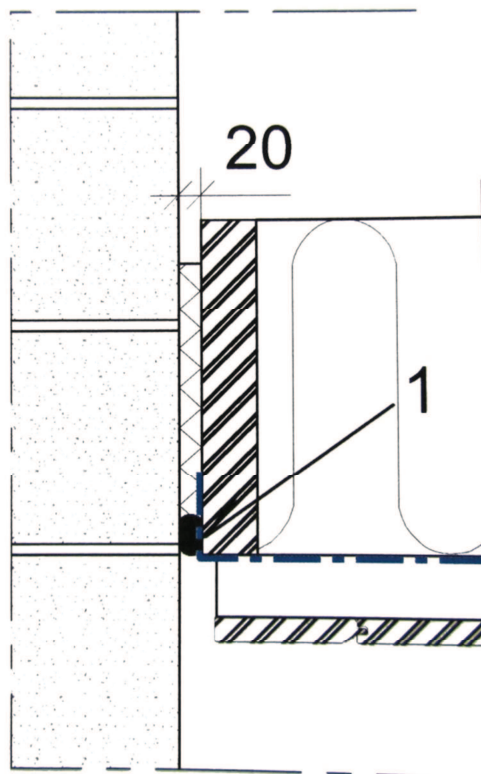
Paikalla muurattavan tiilirakenteisen savuhormin läpivienti puuyläpohjasta

Toteutusohjeet

- yläpohjan ilmansulku käännetään kattokannattajan sivulta ylös
- hormin ja kattokannattajan väliin jäävä rako täytetään palamattomalla mineraalivillalla ja tiivistetään elastisella saumausmassalla (1)
- Metallirunkoisia elementtipiippuja asennettaessa tulee käyttää piipun valmistajan tekemää höyrynsulun läpivientilaippaa valmistajan ohjeiden mukaisesti.

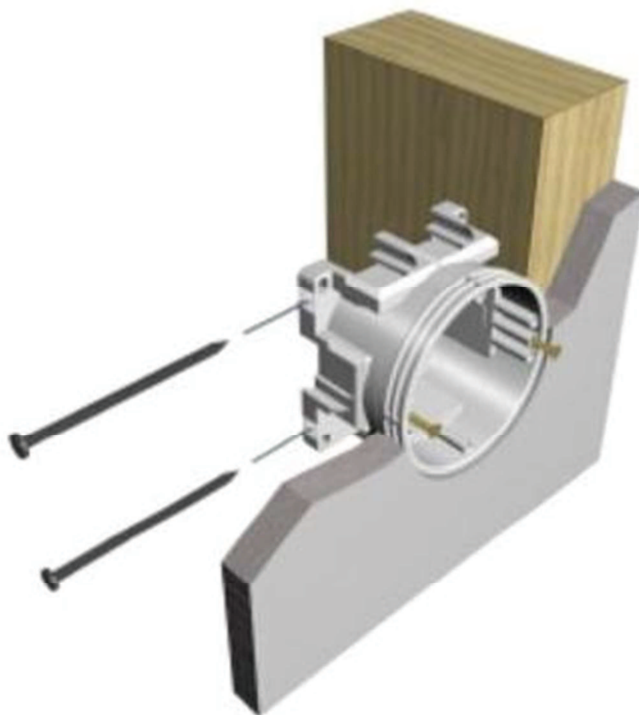
TYÖOHJEKORTTI

PUU-ULKOSEINÄN SÄHKÖRASIAT

Toteutusohjeet

- Asennetaan höyrynsulku riittävän syvälle seinärakenteeseen. Sisäpuolelle saa jäädä kuitenkin enintään $\frac{1}{4}$ lämmöneristeestä.
- Höyrynsulun pitää olla tiivis myös sähkörasian kohdalla. Varmistetaan ettei höyrynsulku rikkoudu rasian takaa.
- Mikäli mahdollista, pyritään rasia asentamaan koolauksen kylkeen ruuvaamalla (kuva), etteivät ruuvit riko höyrynsulkua
- Rasian kiinnityksessä on käytettävä oikean mittaisia ruuveja. Liian pitkät ruuvit rikkovat höyrynsulun. Sähköputket tiivistetään johdotuksen jälkeen (sähköasentaja)
